Sailbum - Cumulus nr 26 - Utrustningstips i bild

Sailbum har genomgått många förbättringar, som i bild och text förmedlas till andra Cumulusseglare.

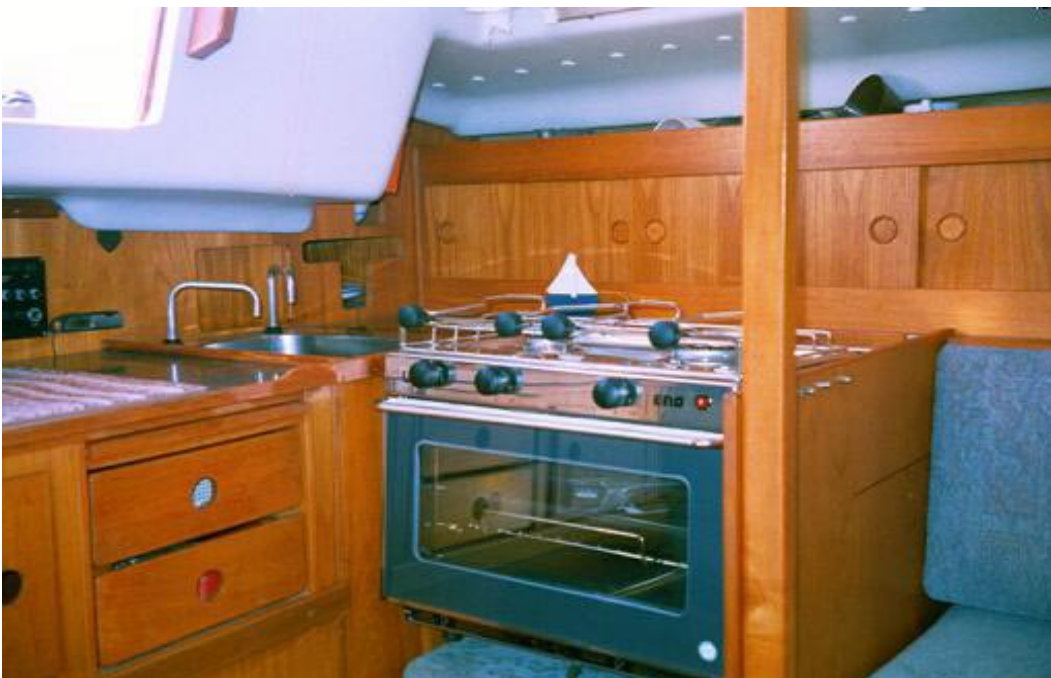
Bild 1:

Rostfri ENO-spis med ugn och två lågor. I spisen ingår eltändning. Endast en enkel knapptryckning behövs, så brinner lågan.

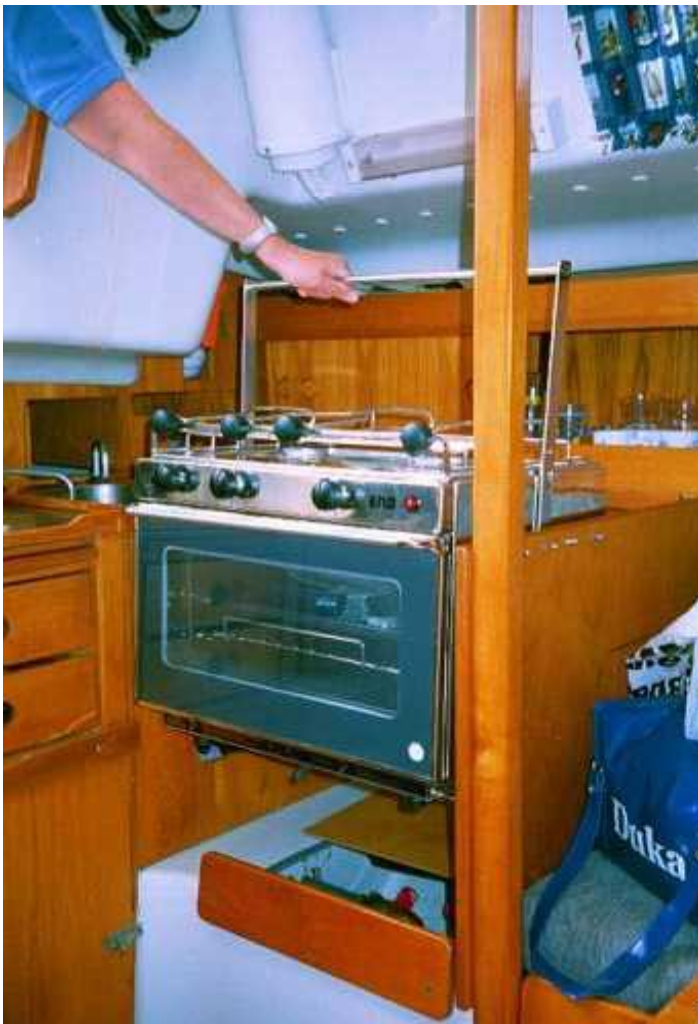
Bild 2

Rostfri ENO-spis

Det går att flytta fram spisen med originalhantaget, så att bädden på babordssidan kan utnyttjas fullt ut.

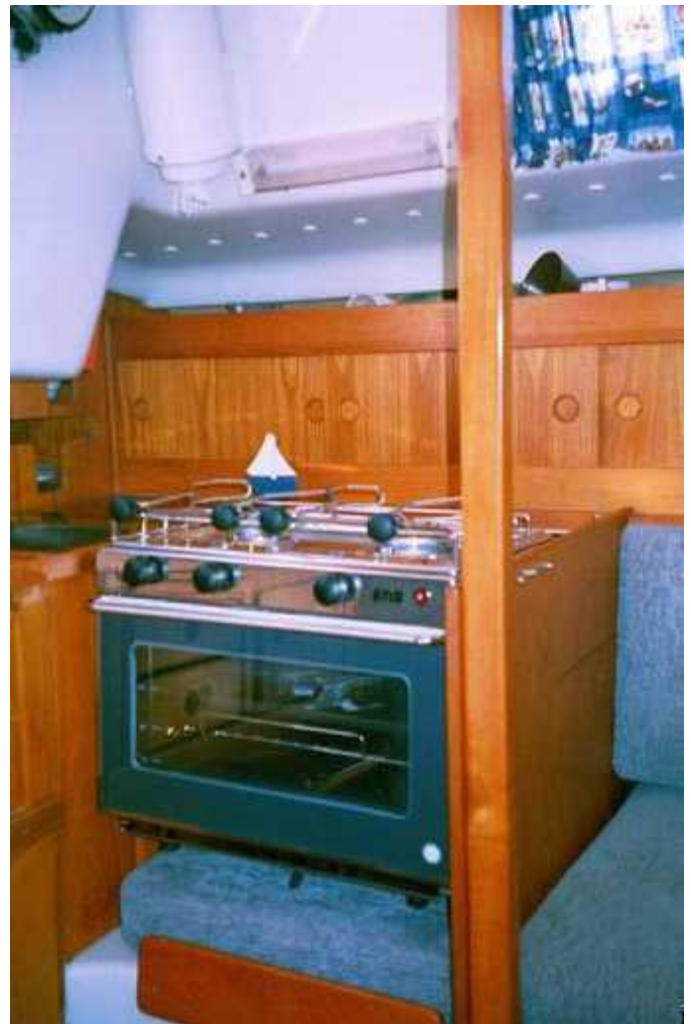
Bild 3:

Rostfri ENO-spis

Bädden på babordssidan kan utnyttjas fullt ut, genom att spisen lyfts fram och gavelluckan öppnas på skottsidan.

Notera också:

Hushållspappersrullen monterad i hörnet ovan spisen. (Se fotot – pappersrullen till vänster högst upp).

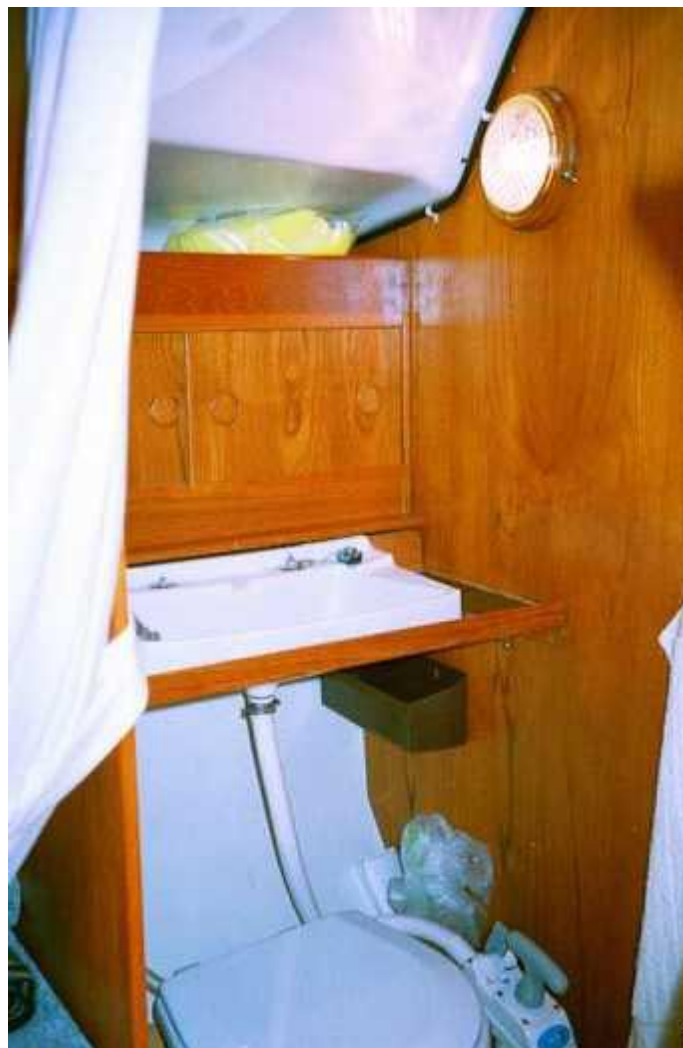
Bild 5:

Tvättstället – detaljfoto. Notera också facket till höger under tvättstället!

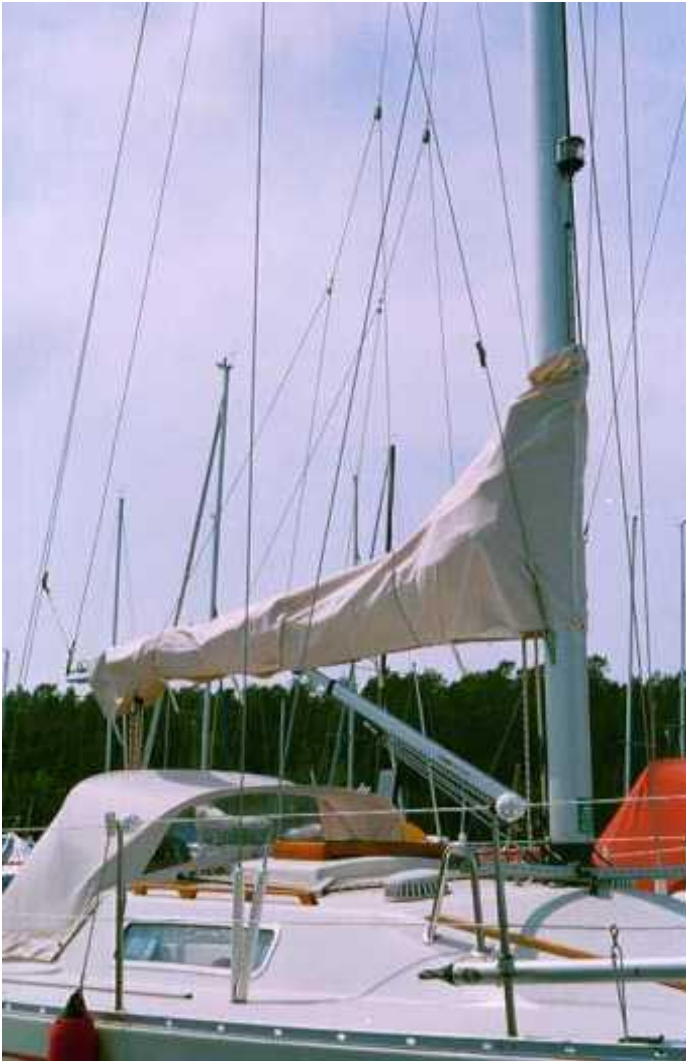
Bild 6:

Uppfångningslinor - Lazy-Jacks - för stor-segel monterade med block på varje sida om masten, någon meter ovan spridarna. Linorna kan justeras från sittbrunnen och är fastsatta med tre linor under bommen.

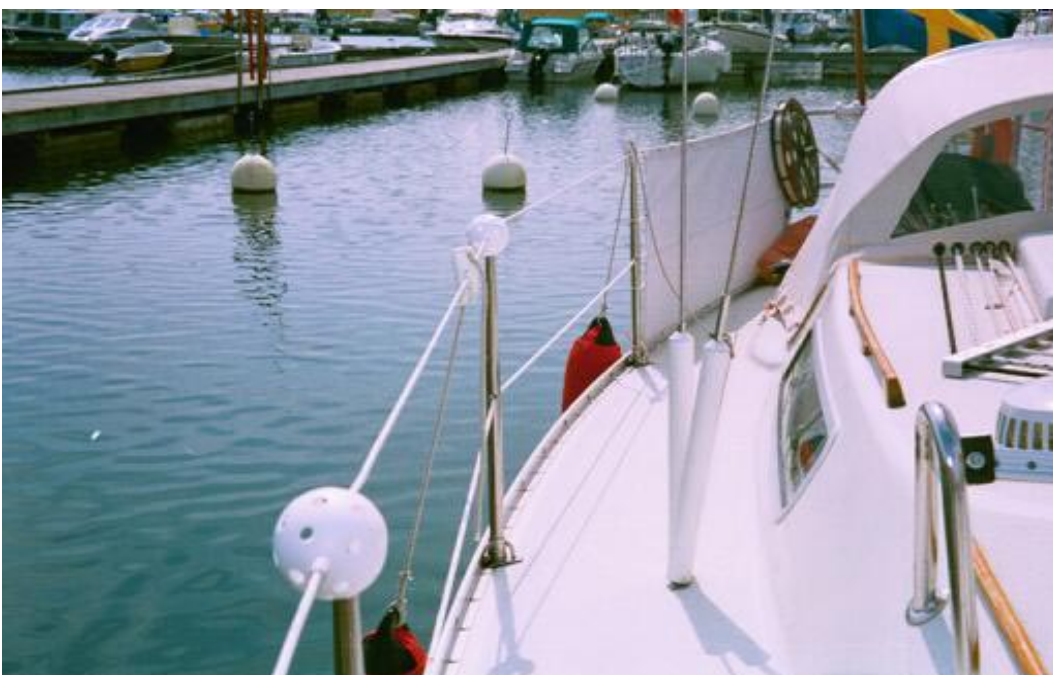
Bild 7:

Innebandybollar på mantåg. Bollarna gör att det blir lättare att skota genuan över mantåget.

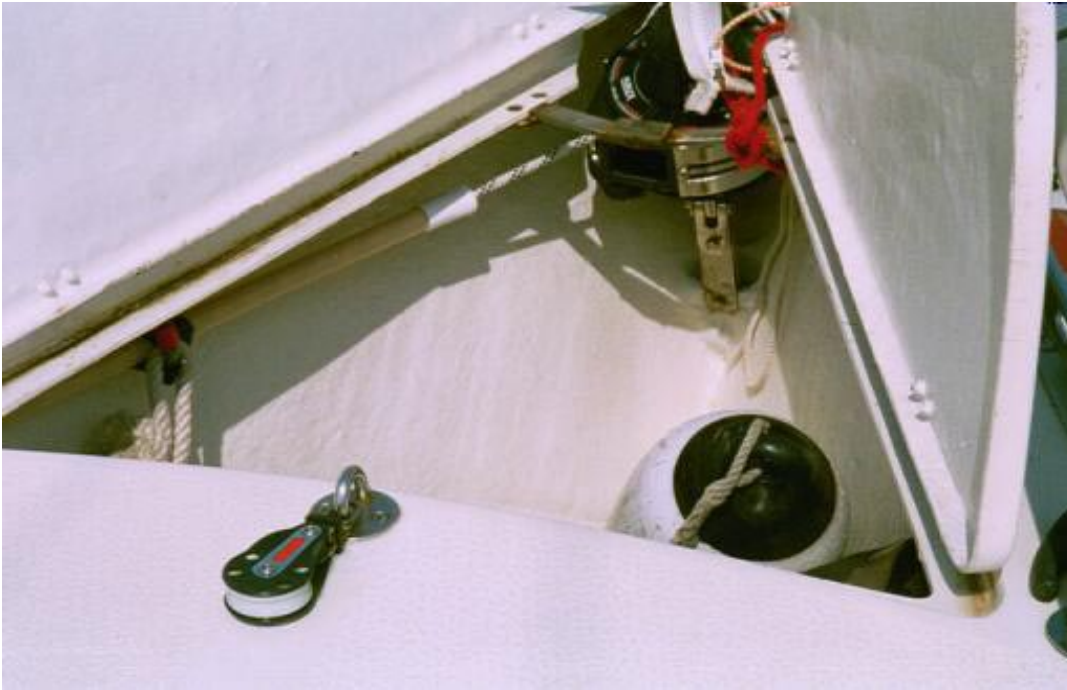
Bild 8:

Furlex monterad i ankarboxen. Upp till vänster syns hur linan är dragen, monterad i elrör som monterats under däck längs aluminiumlisten. Linan kommer sedan ut i handsfacket.

Rullgenuan är av modell Furlex 100 S.

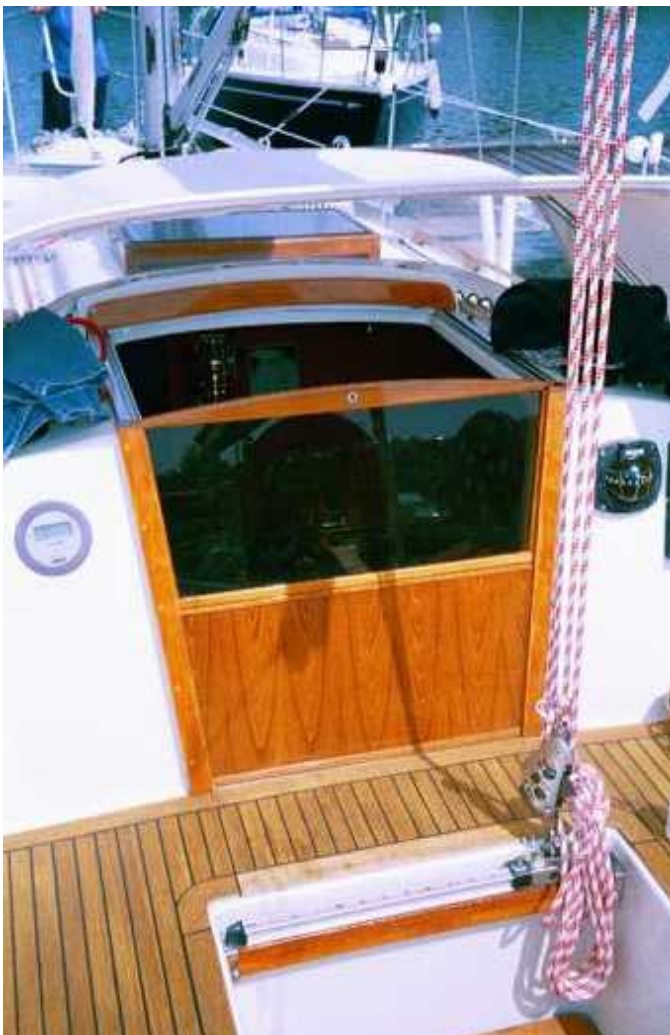
Bild 9:

Ruffluckor – färgat plexiglas infällt i den övre ruffluckan.

Skotskena monterad i sittbrunnen.

Sittbrunnen teakbeklädd.- teak på toft-erna och teaktrall.
