Li-Li - Cumulus 115 - Utrustningstips i bild

Li-Li S115 - Ägare: Torbjörn A Lindahl, hemmahamn Sundsvall.

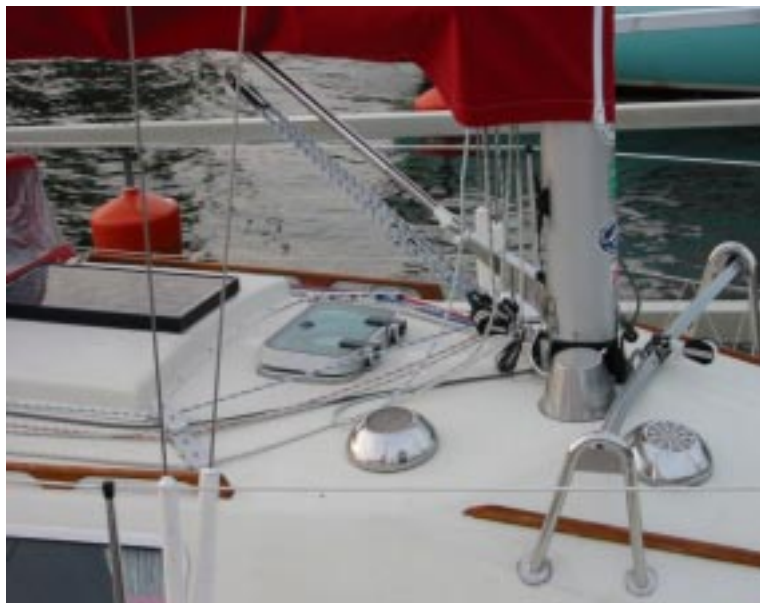
Skylight på rufftaket från Lewmar ger extra ljus och förbättrar ventilationen på ett markant sätt.

Gasfjäder till kicken, med rörelsecentrum förskjutet akterut, ger förutom lyft en preventereffekt då bommen trycks bordvarts, minskar bommens slängande när den är utskotad.

Självsläande fockskena, avsedd för Fenix, kostade år 1990 med travare 900:- kr med byglar.

Skorsten för AGA-värmare samt extra ventilator på toa.

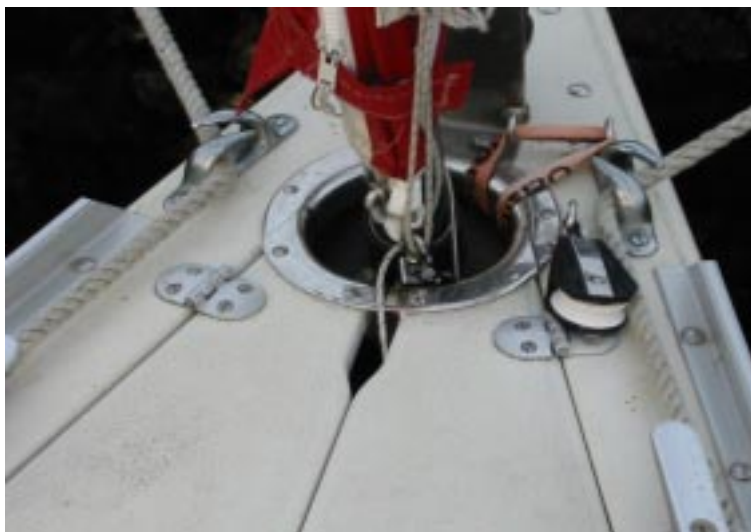
Rullfock på Harken Unit 0, nedfälld i ankarboxen. Syrafast rörläns monterad runt hålet efter tillpassning och polering.

Två öglebultar med spännrem mellan som håller spinnakerbommen som bogspröt vid segling med gennaker.

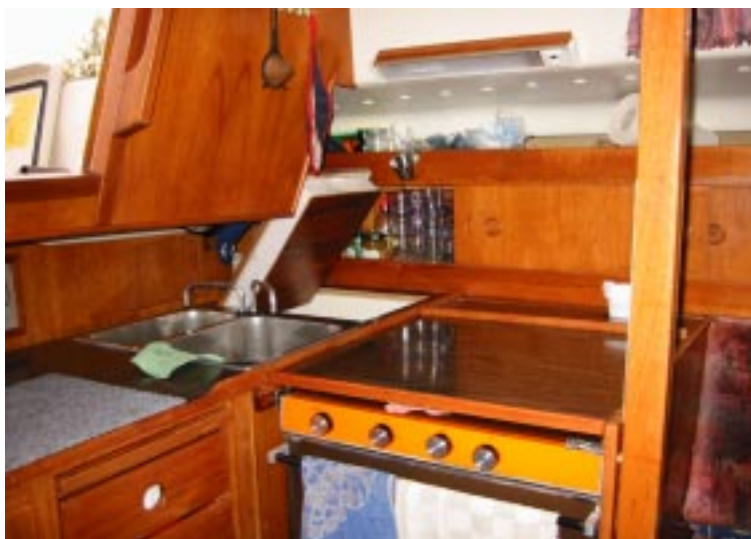
Pentry med lock ovanför spisen i samma material som övriga bänkytor, ger ökad avställningsyta. Skjuts ned bakom spisen när spisen används.

Skjutregel som låser spisen sitter på höger över / framkant, lossas när kardanupphängningen behövs.

Spisens fästen sänkta ca 20 mm.

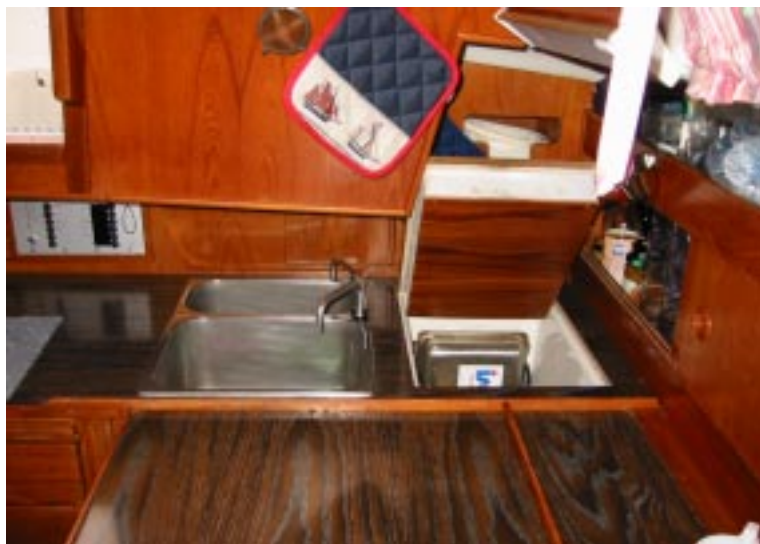
Dubbla diskhoar köpta från Erlandsons Brygga.

Skott mot sittbrunn klätt med 4 mm teakplywood för trivselns skull, gör dessutom att kylboxlocket automatiskt hakar fast när det skall hantleras kylvaror.

Kylaggregat Isotherm med ”kylklamp”, fungerar exellent med låg strömförbrukning.

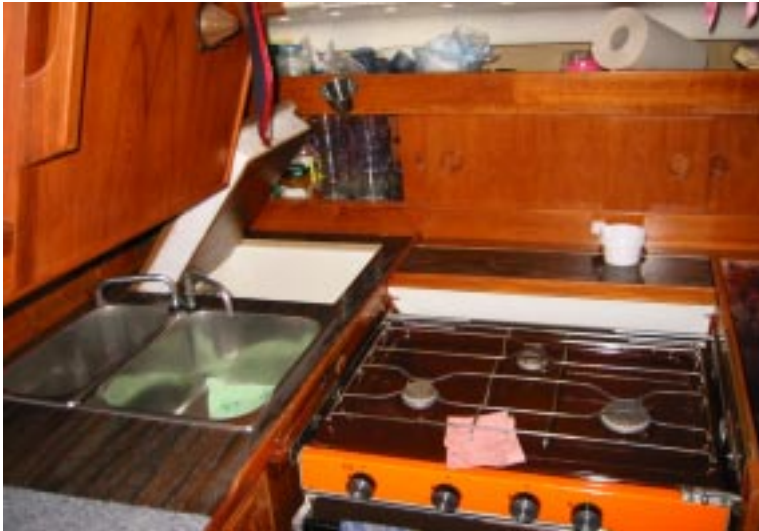
Dubbla diskhoar.

Spisen sänkt.

Kylbox med installerad Isotherm (kompressordriven).

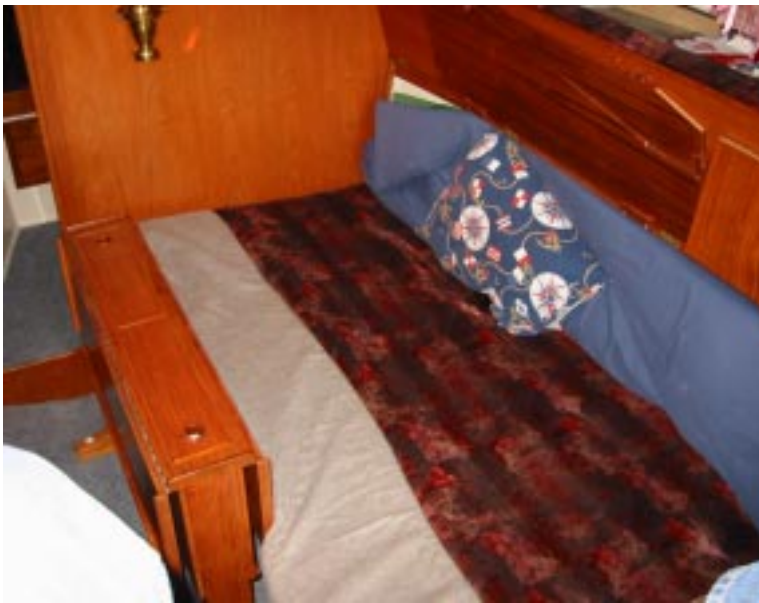
Breddad sb-koj i salongen ger plats för 2 personer. Lösa iläggskivor monterade på baksidan av ryggstödet. Vikbar kant på framkanten av soffan samt lister på skottet och bordet samt kojens framsida. Kombinerat med en iläggdyna ger detta fin sovplats för 2 personer.

Läslampa har monterats under kikarstället som sitter på skottet mot sittbrunn, vilket innebär att vi ligger med huvudena mot sittbrunn med god komfort.

En bäddmadrass på ca 15 mm rullas ut ovanpå dynorna för extra komfort. Ligger vikt mot bordläggningen på bilden.

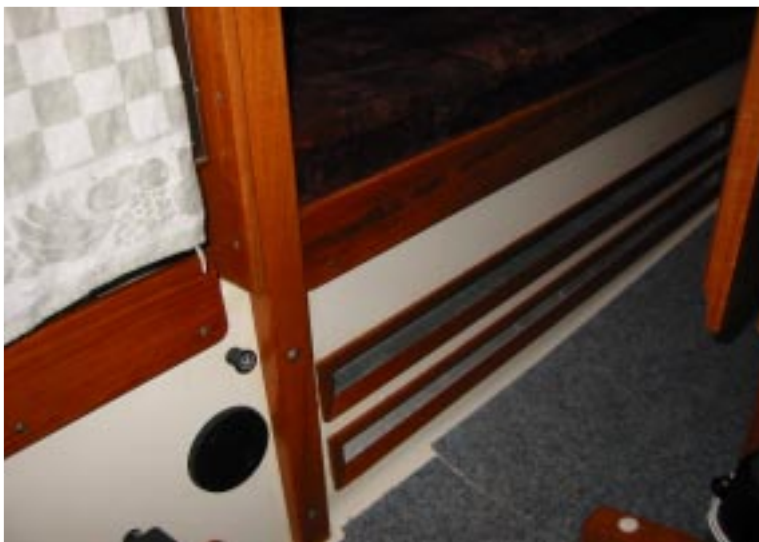
Minipassad (fläkt med värmeväxlare) monterad under kojboten, kopplad till motorns färskvattenkylling. Ger med utblås här och i förpiken (gamla slangarna från original Ebervärmarren) av varmluft vid motorgång extra genomluftning / torkeffekt, samt möjlighet till kalluftinblåsning om båten ligger still (kall motor) en alltför varm natt.

Infällda radiatorer i båda kojfronterna samt i garderobsdurken, ger mjuk fin värme i hela båten.

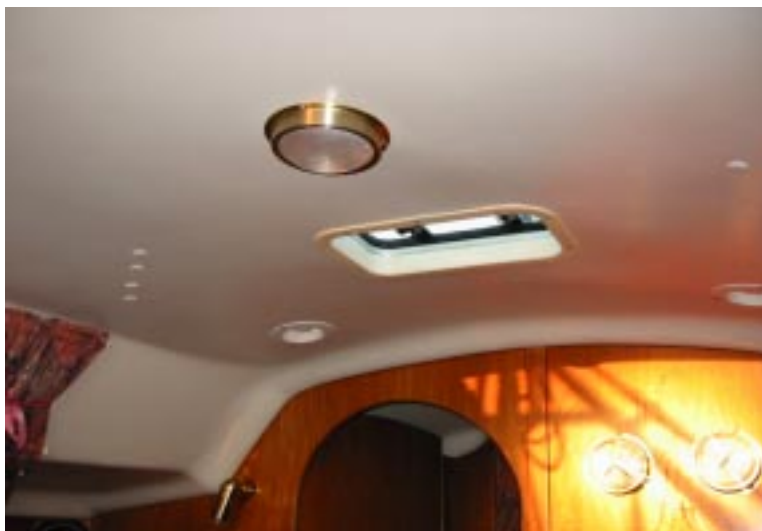
Skylight inifrån.

Lampa monterad i hålet för centrallyftet, samma kablar används för solcellens matning till batteribanken. Lampan skruvas loss när lyft är aktuellt.

Alla armaturer ombord är ombyggda med ny lamphållare och 5W halogenlampa från Clas Ohlson.

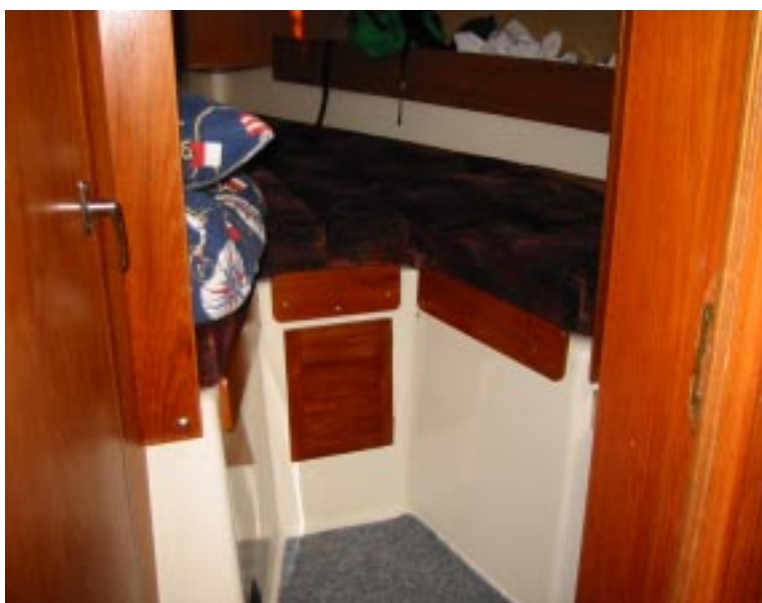
Septictankspumpen flyttad till ny plats bakom toaletten. Lucka uppsågad så att utrymmet under kojerna blir lätt åtkomligt.

En liten durk har lagts ovanpå givarna och sitter mellan luckan och vattentanken för att skydda givarna.

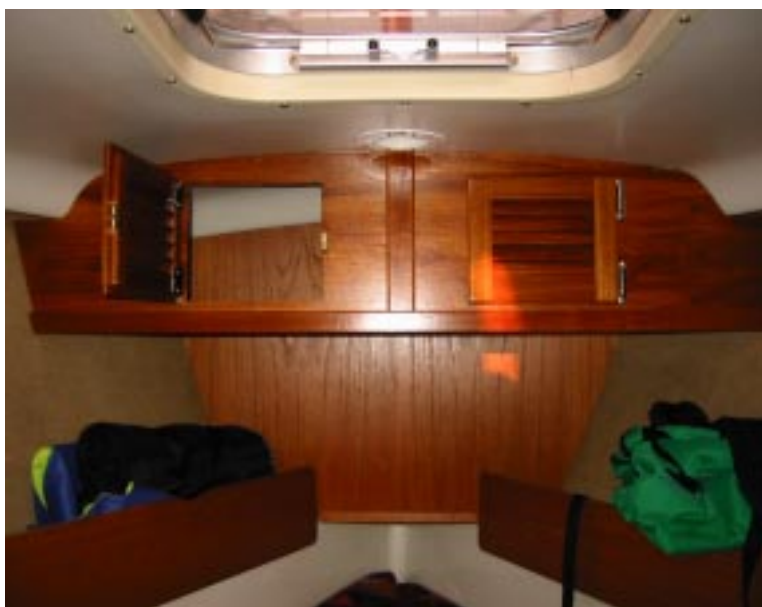
Förvaringsskåp byggt i taket (4 mm teakplywood + diverse lister och luckor) akter om ankarboxskottet.

Skåpet rymmer kläder till invånarna i förpiken. Notera - extra electro-luxventilator monterad på fördäck.

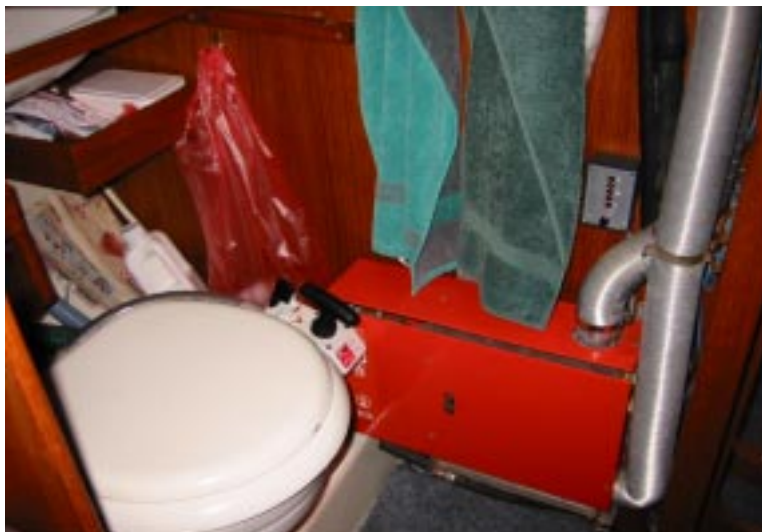
AGA-panna. En värmare som är ljudlös, bränslesnål, extremt driftsäker. Inget problem sedan monteringen år 1984. Strömförbrukningen är 0 mA. I situationer med långvarigt dåligt väder har pannan varit i gång veckovis utan tillsyn eller problem.

AGA-pannan är monterad under handdukshängaren, vilket ger torra varma handdukar. Värmaren blir ca 40 grader varm, ingen brand- / beröringsfara finns.

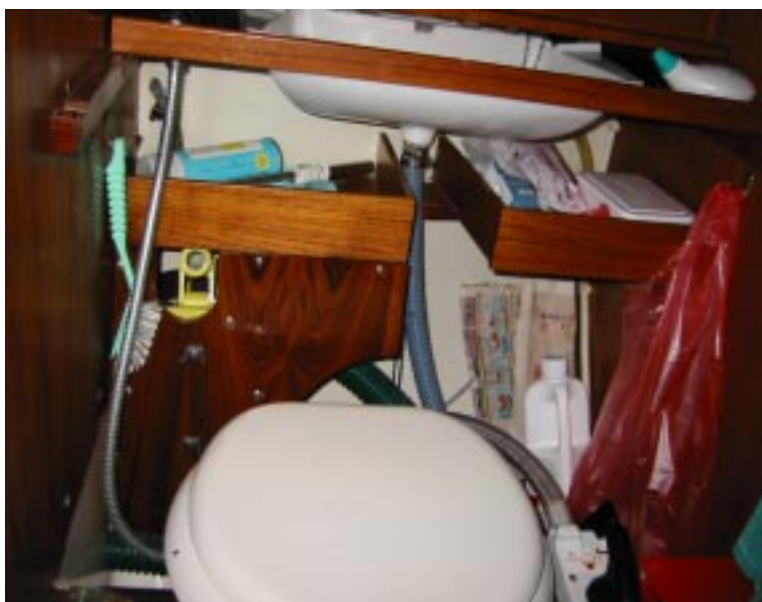
Septicstankpump under handfatet med integrerad förvaringshylla.

Handfatet inskjutbart genom montering av gejdrar och höjning av skåpet.

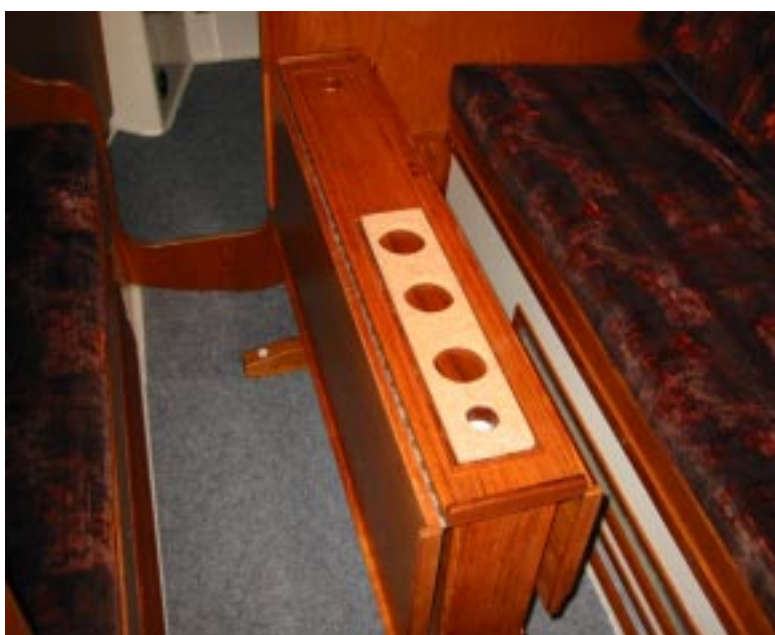
Bordets översida ombyggd. Undersidan av locken klädda med kork.

Korken har hål som glas / flaskor passar i samt kan användas att ställa varma pannor på, om locken vänds.
